**EXCELENTÍSSIMO SENHOR DOUTOR JUIZ DE DIREITO DA 1ª VARA  
CÍVEL DO FORO REGIONAL DE ITAQUERA - COMARCA DE SÃO PAULO  
– SP.**

**AUTOS Nº: 1017952-51.2023.8.26.0007**

## **LAUDO PERICIAL**

Deferida a prova pericial através do honroso despacho de fls. 172/174 dos autos, o objetivo da presente perícia será a apuração da existência e causa do vazamento de esgoto do imóvel do réu na parede da garagem do imóvel dos Autores, valendo-se de documentos presentes aos Autos, registros fotográficos e vistoria técnica “in loco”.

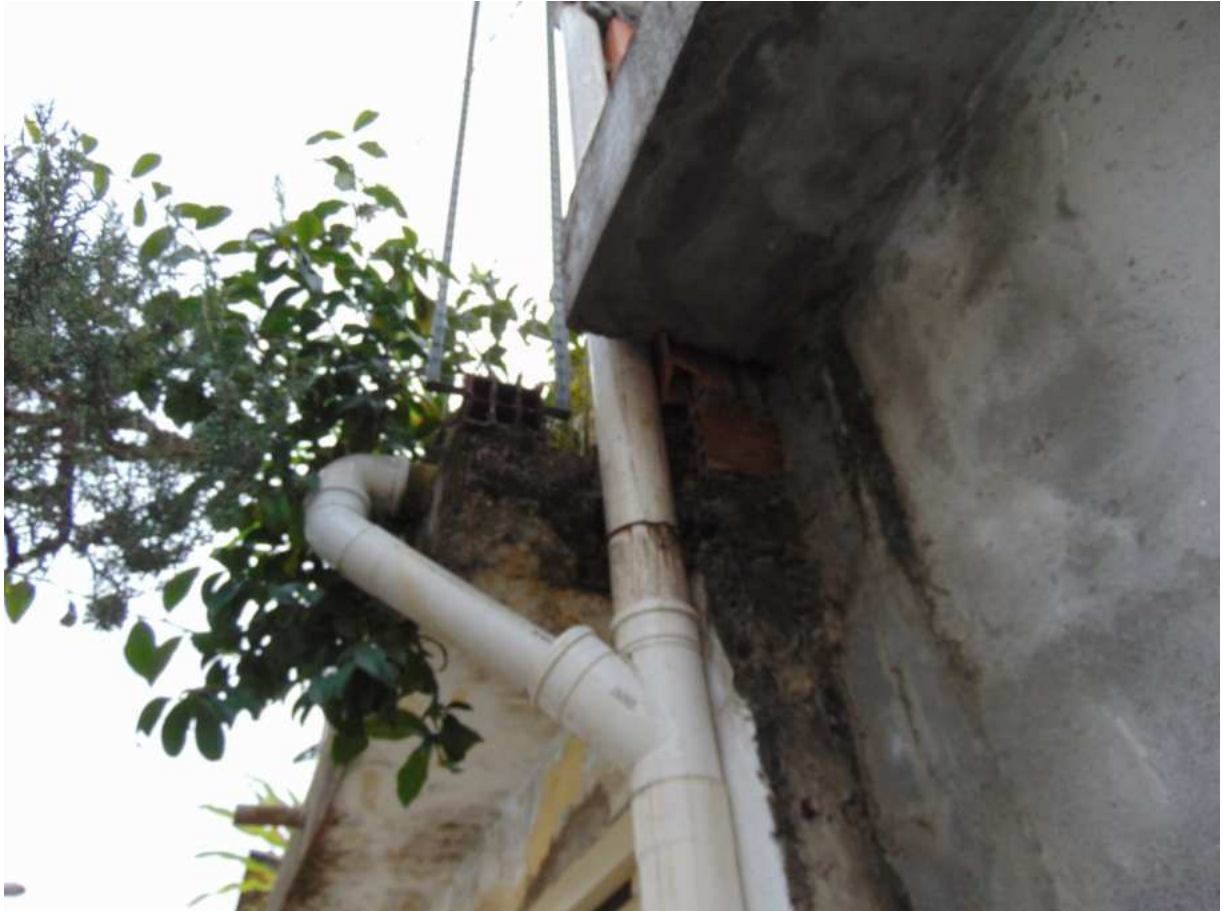
**FOTO N.º 05**

DETALHE DA TUBULAÇÃO DE COLETA DE ÁGUAS PLUVIAIS DO REQUERIDO.

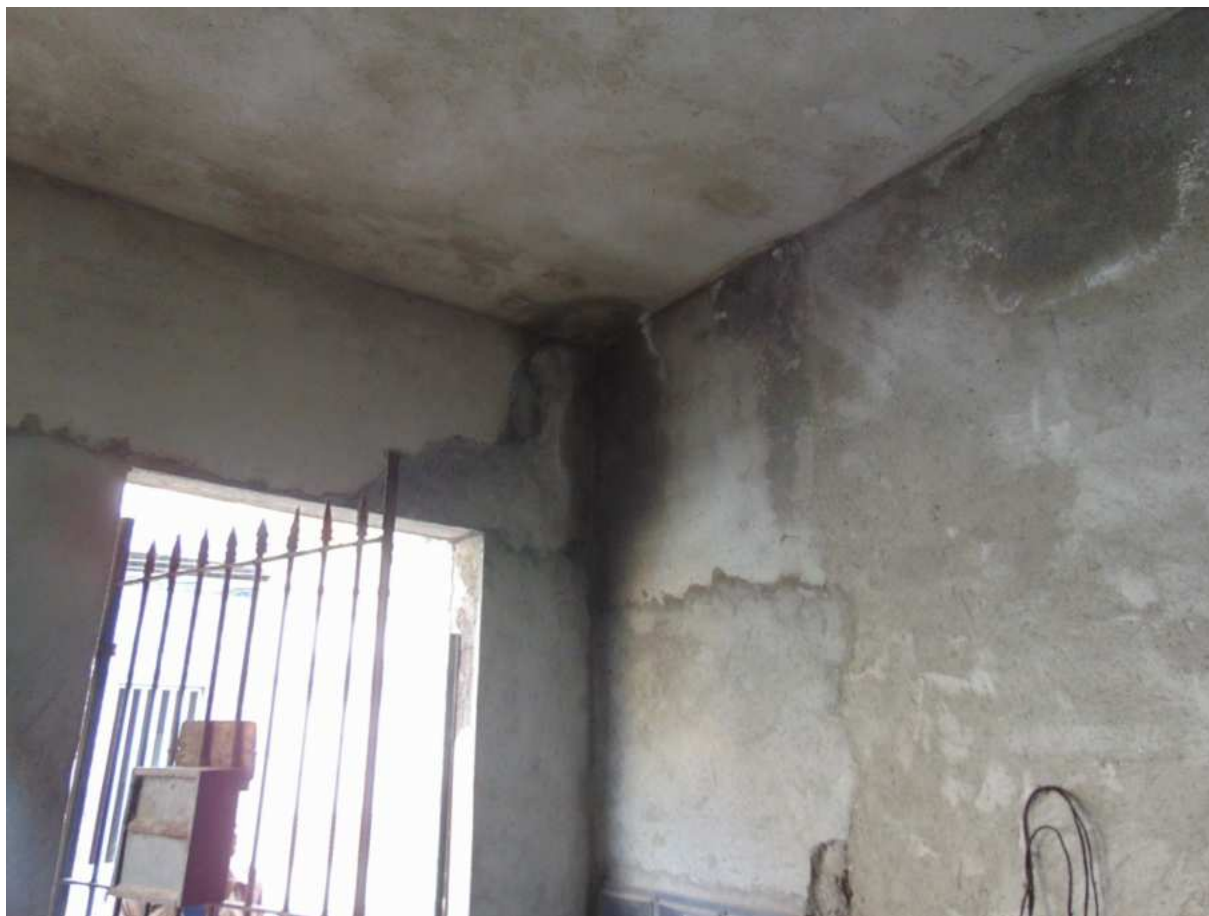
**FOTO N.º 06**

**MANCHAS DE UMIDADE EM PAREDE E LAJE DA GARAGEM DOS AUTORES.**

Constatou-se a existência de pontos de infiltração e acúmulo de água, com ocorrência de proliferação de limo (biofilme), indicativa de umidade permanente na superfície.

- Manchas de Infiltrações na parede e na laje da garagem.

Assim, podemos classificar as manifestações patológicas do imóvel dos Autores (manchas de umidade na parede e na laje da garagem), como **endógenas**, originárias da própria edificação, ou seja, de responsabilidade dos Autores, como será demonstrado a seguir.

Em se tratando do grau de risco, referidos danos podem ser classificados com grau de urgência mínimo.

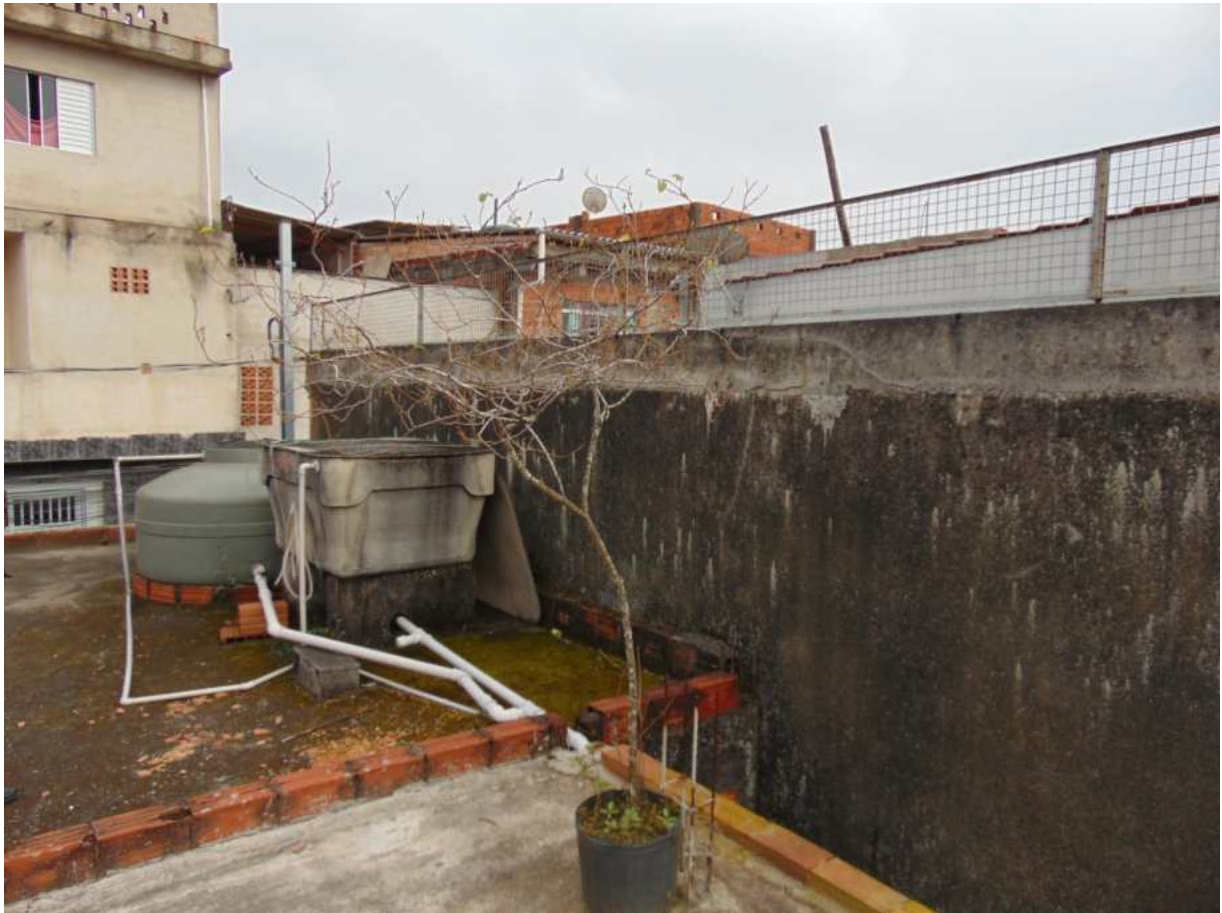
**FOTO N.º 07**

VISTA PARCIAL DA LAJE DA GARAGEM DOS AUTORES, COM AUSÊNCIA DE IMPERMEABILIZAÇÃO E PRESENÇA DE PROLIFERAÇÃO DE LIMO (BIOFILME).

Durante a diligência, constatou-se que a laje da garagem dos Autores não possui impermeabilização, bem como o padrão de energia se encontra fixado diretamente na referida laje.

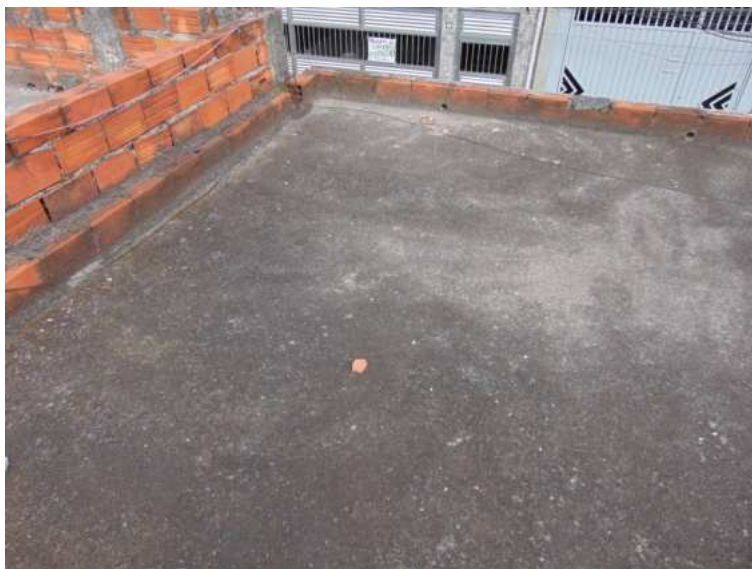
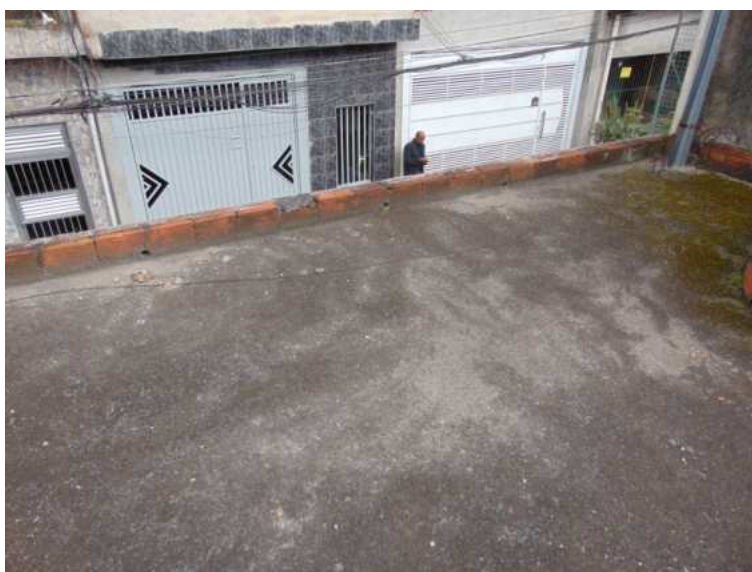
**FOTO N.º 08/09**

DETALHES DA LAJE DA GARAGEM SEM IMPERMEABILIZAÇÃO.

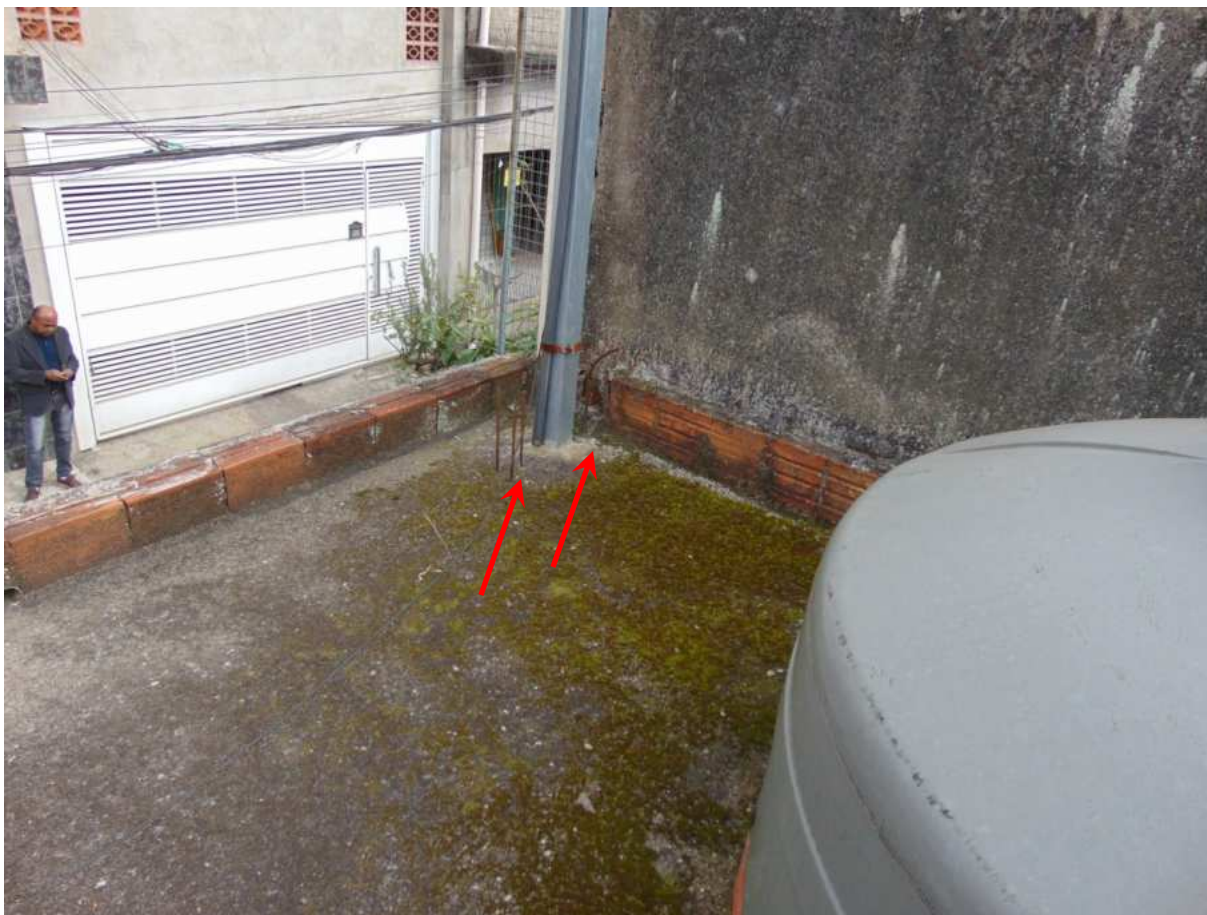
**FOTO N.º 10**

DETALHE DO PADRÃO DE ENERGIA FIXADO NA PRÓPRIA LAJE, BEM COMO PONTOS DE INFILTRAÇÕES NAS ESPERAS DE ARMADURAS (SETAS VERMELHAS).

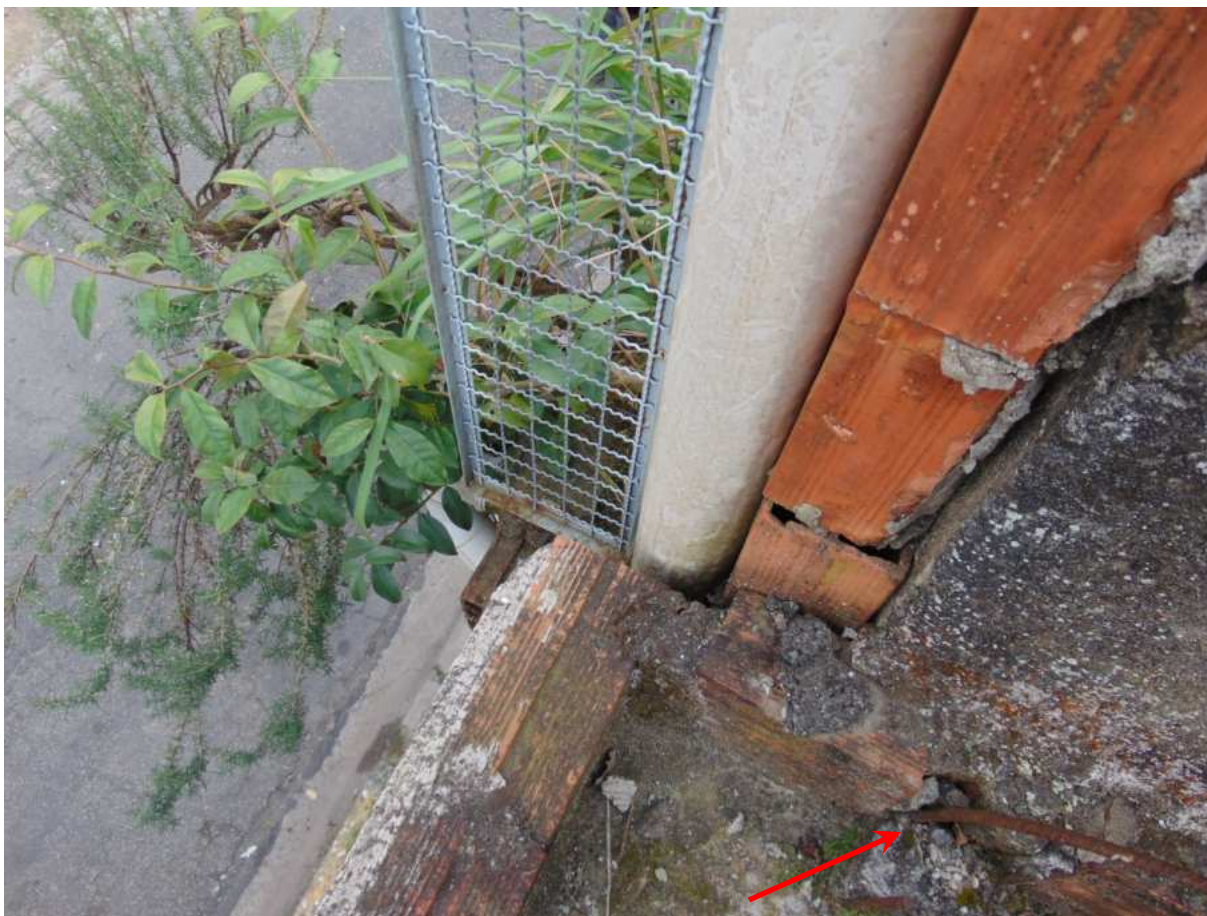
**FOTO N.º 11**

VÃO EXISTENTE ENTRE AS PAREDES DAS GARAGENS DAS PARTES, BEM COMO PONTOS DE INFILTRAÇÕES NA ESPERA DE ARMADURA (SETA VERMELHA).

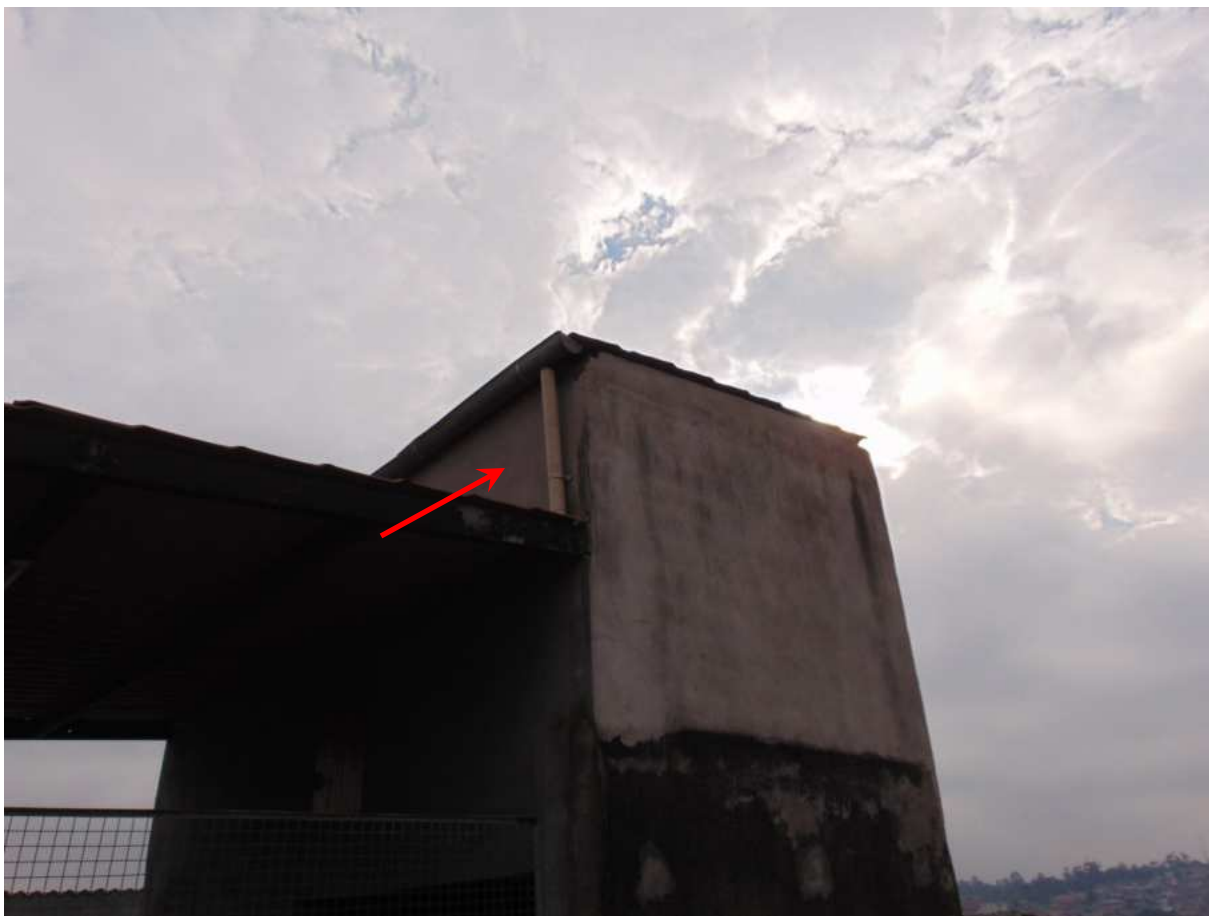
**FOTO N.º 12**

DETALHE DA TUBULAÇÃO DE COLETA DE ÁGUAS PLUVIAIS DO REQUERIDO, VISTA DO IMÓVEL DOS AUTORES.

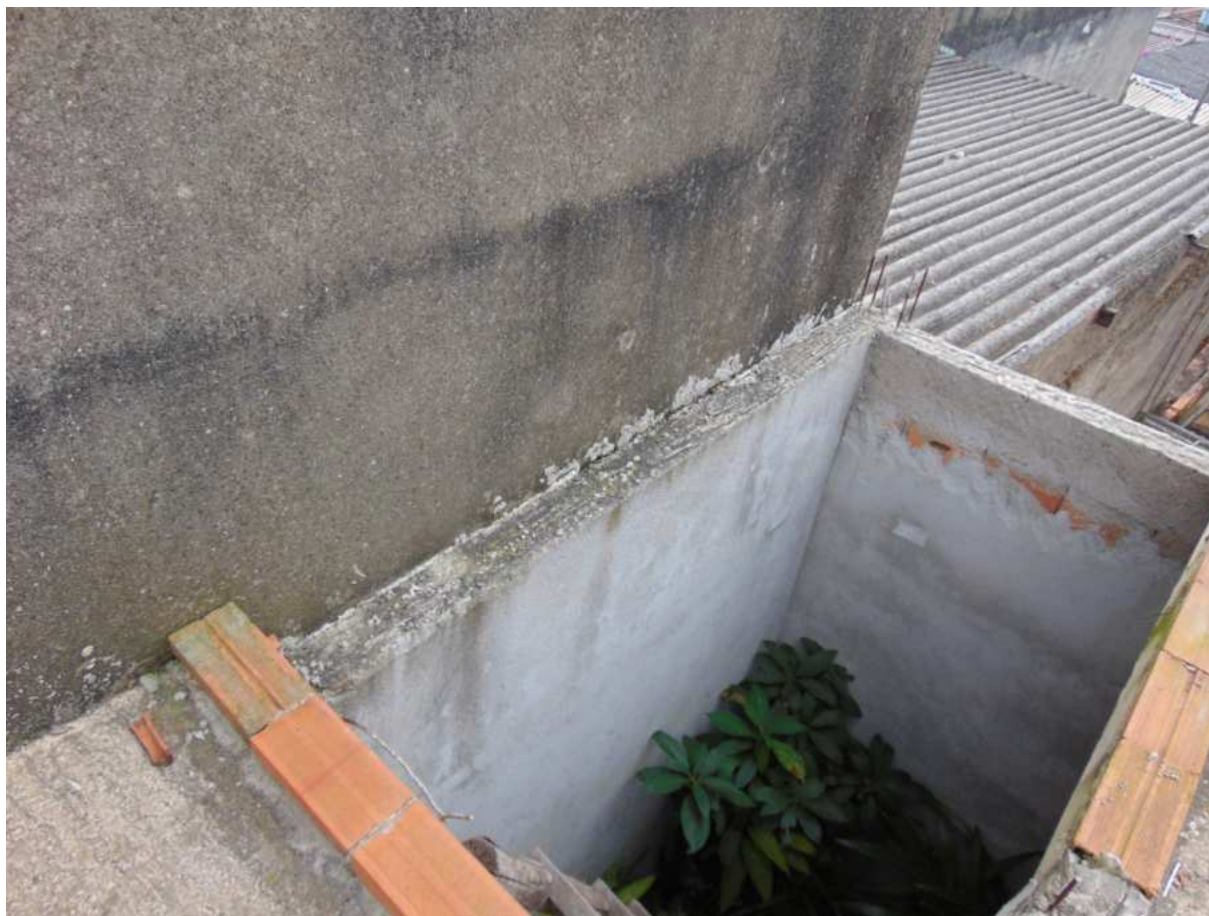
**FOTO N.º 15**

**INEXISTÊNCIA DE RUFOS ENTRE OS MUROS.**

Na linha divisória dos imóveis existem dois muros ou paredes independentes, cada um pertencente ao respectivo imóvel, não havendo instalação de rufo entre eles.

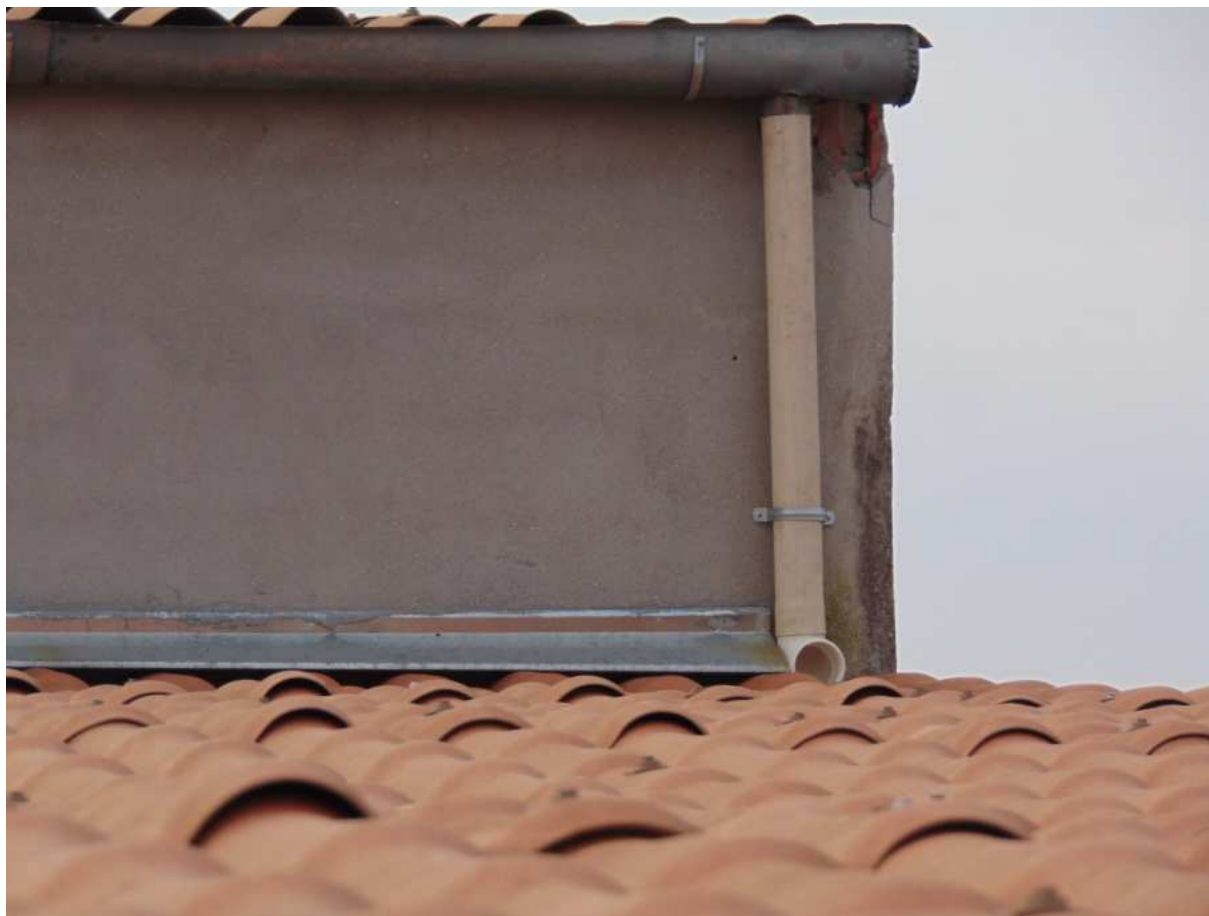
**FOTO N.º 18**

DETALHE DA TUBULAÇÃO DE COLETA DE ÁGUAS PLUVIAIS DO  
REQUERIDO.

Em se tratando do sistema de coleta e condução de águas pluviais, fora possível constatar que estão sendo despejados diretamente no imóvel do Requerido, não existindo, atualmente, qualquer tubulação direcionada para o imóvel dos Autores.

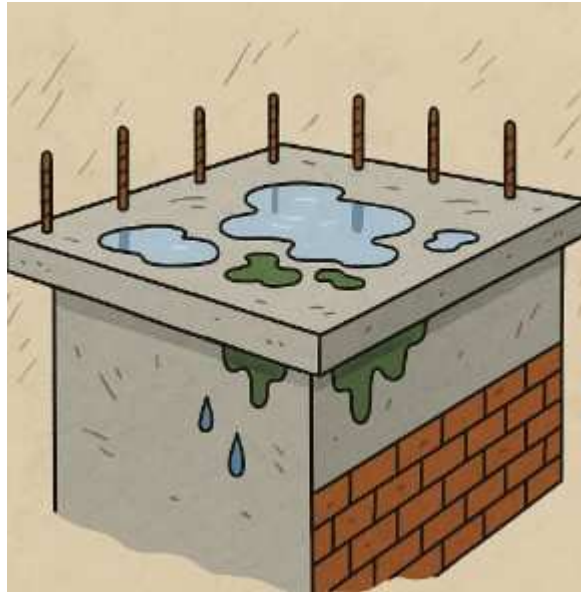
- Ausência de impermeabilização da laje da garagem;

A IMAGEM ACIMA DEMONSTRA UMA LAJE SEM IMPERMEABILIZAÇÃO, COM EMPOÇAMENTOS E PRESENÇA DE BIOFILME.

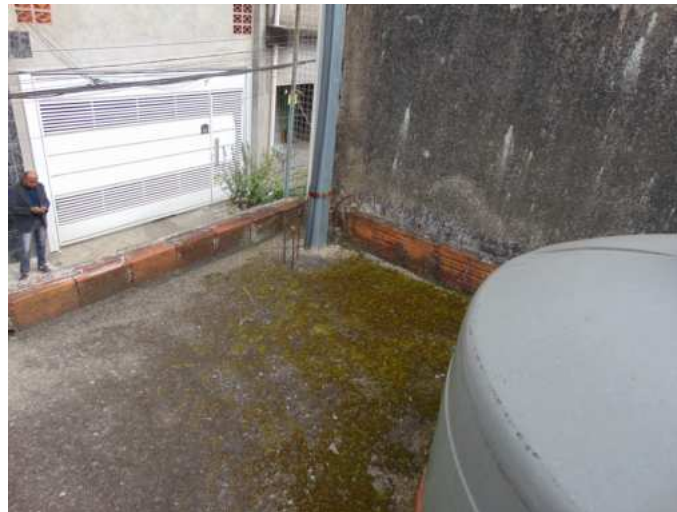
LAJE SEM IMPERMEABILIZAÇÃO, COM PRESENÇA DE BIOFILME.

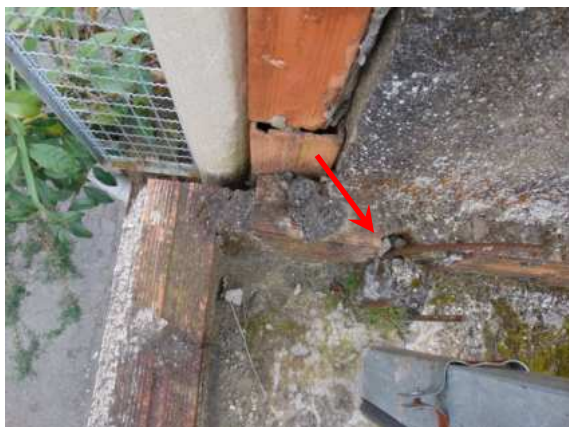
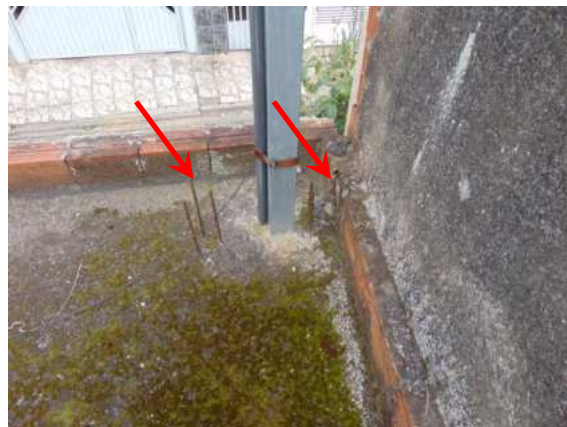
- Pontos de infiltrações existentes através das esperas de armaduras;

PONTOS DE INFILTRAÇÕES PELAS ESPERAS DE ARMADURAS

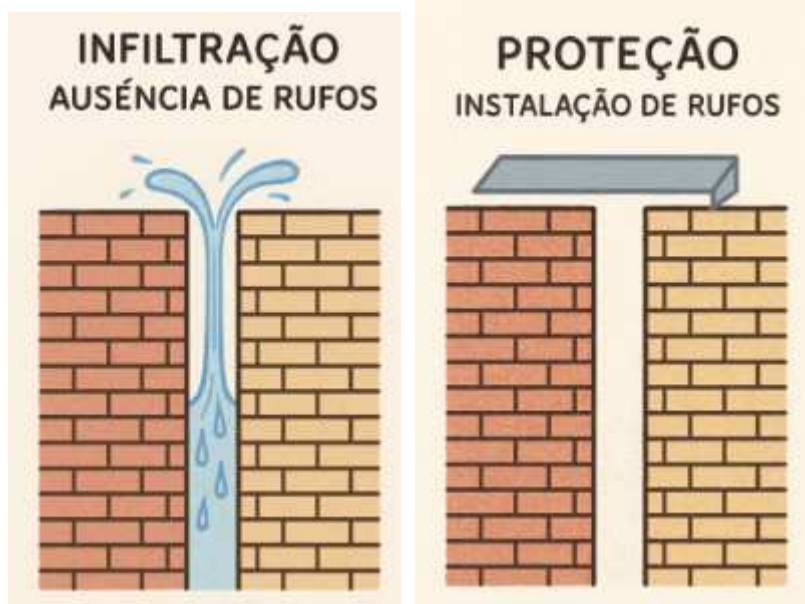
- Vão existente entre as paredes das garagens dos Autores e do Requerido, sem instalação de rufos.

ACIMA, AS IMAGENS DEMONSTRAM O VÃO ENTRE MUROS PARALELOS, COM PRESENÇA DE INFILTRAÇÕES (SEM RUFO) E PROTEGIDO PELO RUFO.

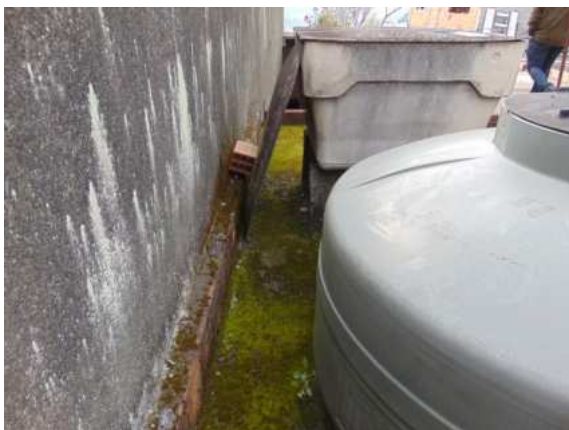
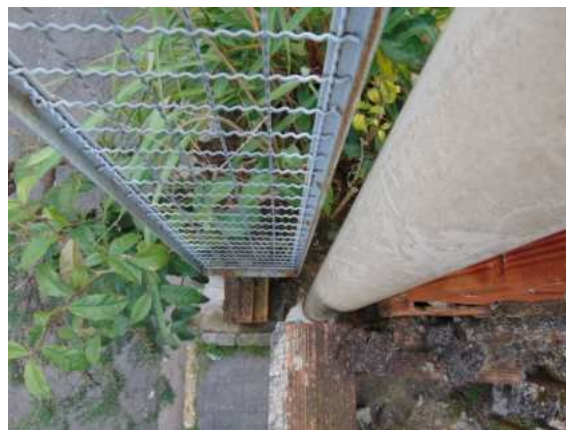
VÃO ENTRE AS PAREDES DAS GARAGENS, BEM COMO AUSÊNCIA DE RUFO ENTRE ESTAS.

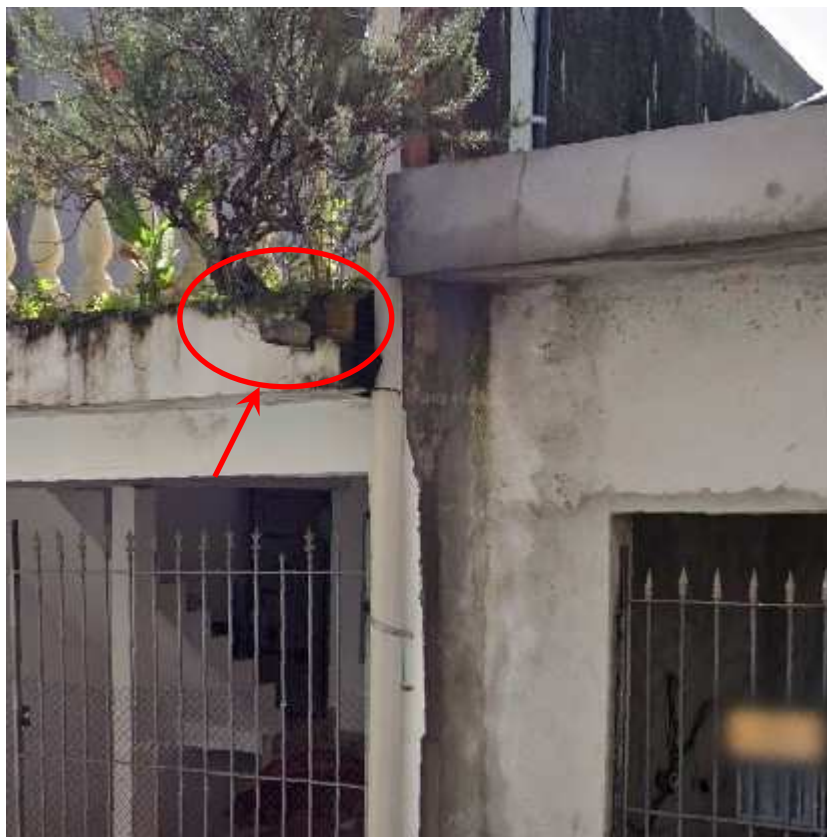
Destaca-se que, conforme observado “in loco”, não há despejo de esgoto advindo do Requerido no imóvel dos Autores, mas havia uma tubulação de coleta de águas pluviais que despejava diretamente no passeio público, como demonstrado abaixo:

IMAGEM EXTRAÍDA DO “STREET VIEW”, DEMONSTRANDO A TUBULAÇÃO DE COLETA DE ÁGUAS PLUVIAIS, COM DESPEJO DIRETO NA VIA E PRÓXIMO AO IMÓVEL DOS AUTORES.

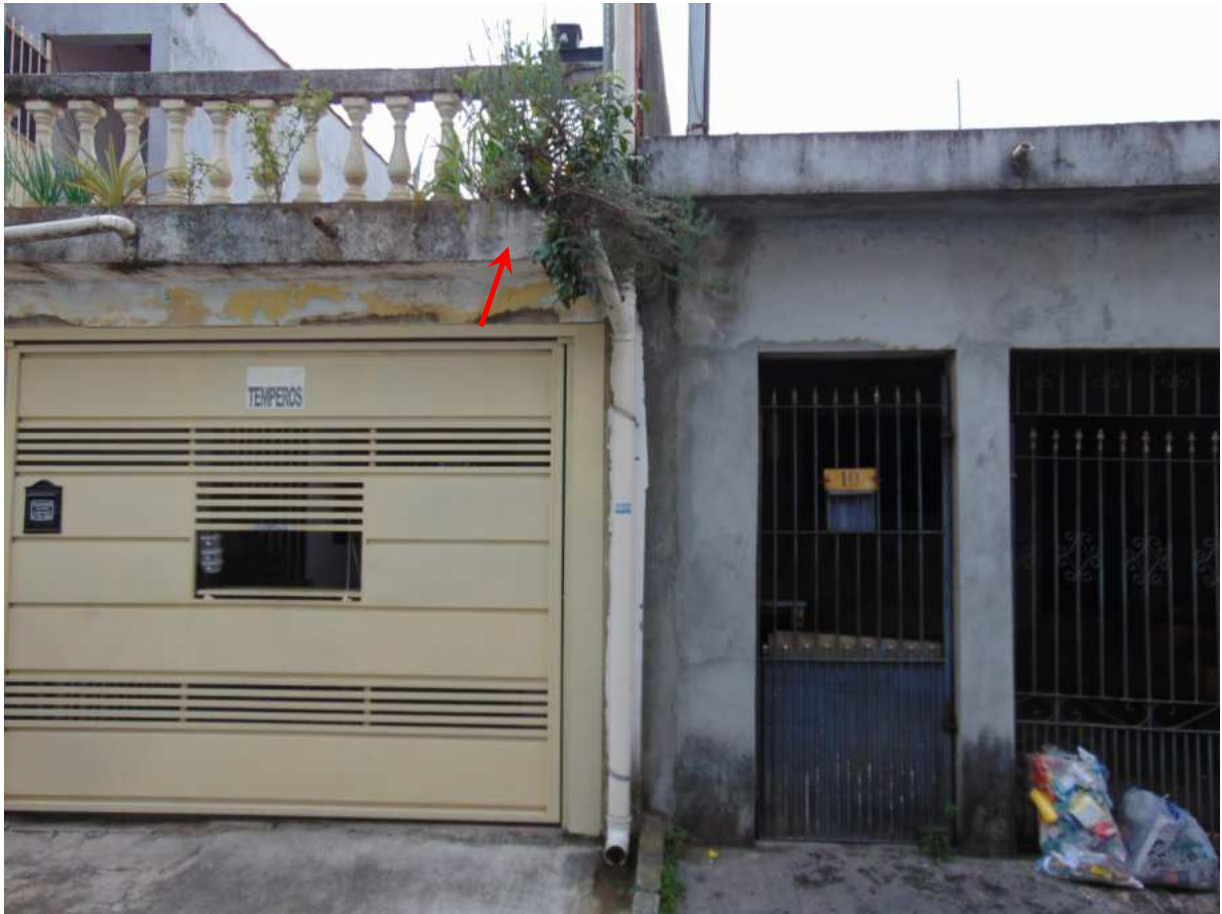
Por fim, como constatado em vistoria, referida tubulação fora removida pelo Requerido:

DESTAQUE PARA TUBULAÇÃO QUE FORA REMOVIDA.
