**EXCELENTÍSSIMO SENHOR DOUTOR JUIZ DE DIREITO DA 1ª VARA  
CÍVEL DO FORO REGIONAL DE ITAQUERA - COMARCA DE SÃO PAULO  
– SP.**

**AUTOS Nº: 1017952-51.2023.8.26.0007**

## **LAUDO PERICIAL**

Deferida a prova pericial através do honroso despacho de fls. 172/174 dos autos, o objetivo da presente perícia será a apuração da existência e causa do vazamento de esgoto do imóvel do réu na parede da garagem do imóvel dos Autores, valendo-se de documentos presentes aos Autos, registros fotográficos e vistoria técnica “in loco”.

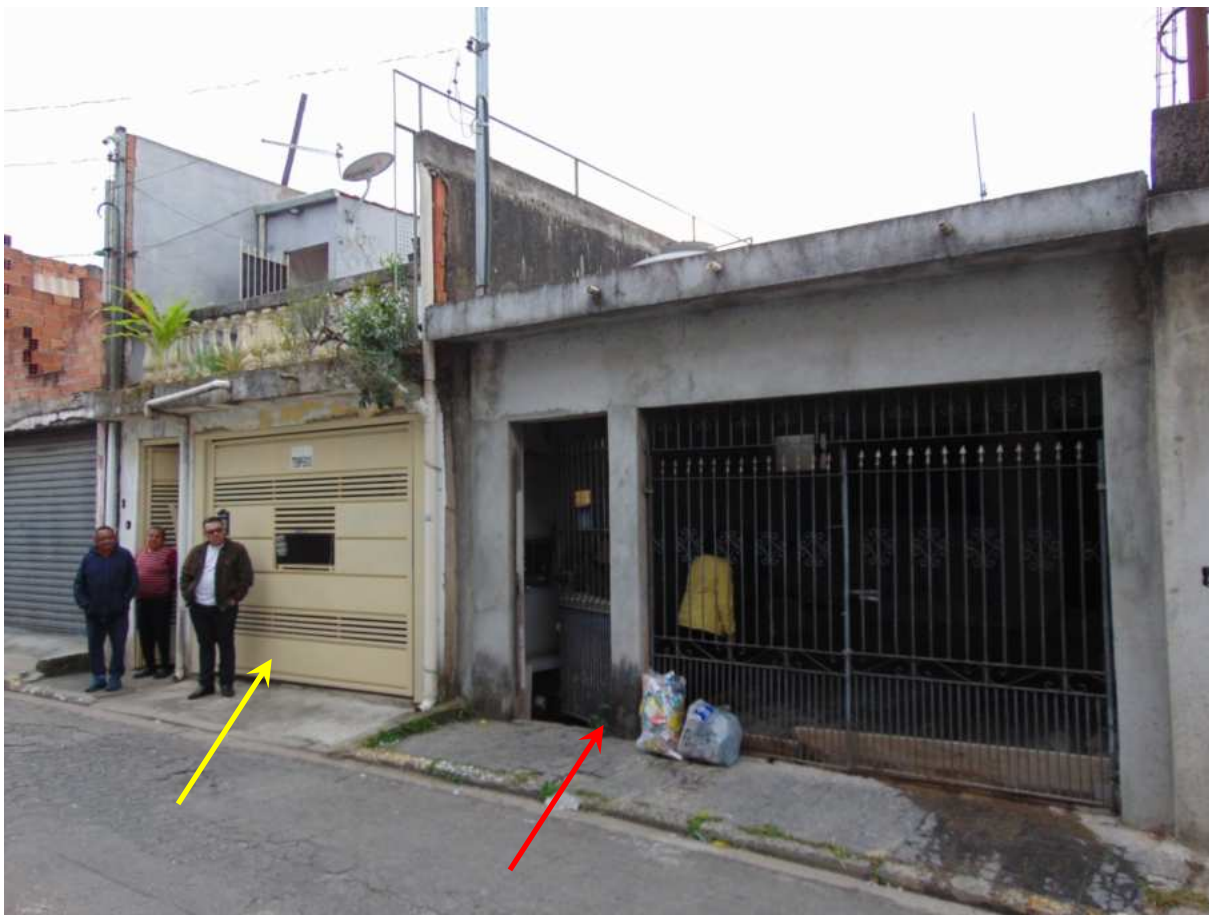
**FOTO N.º 03**

VISTA DOS IMÓVEIS DOS AUTORES (SETA VERMELHA) E DO REQUERIDO (SETA AMARELA).

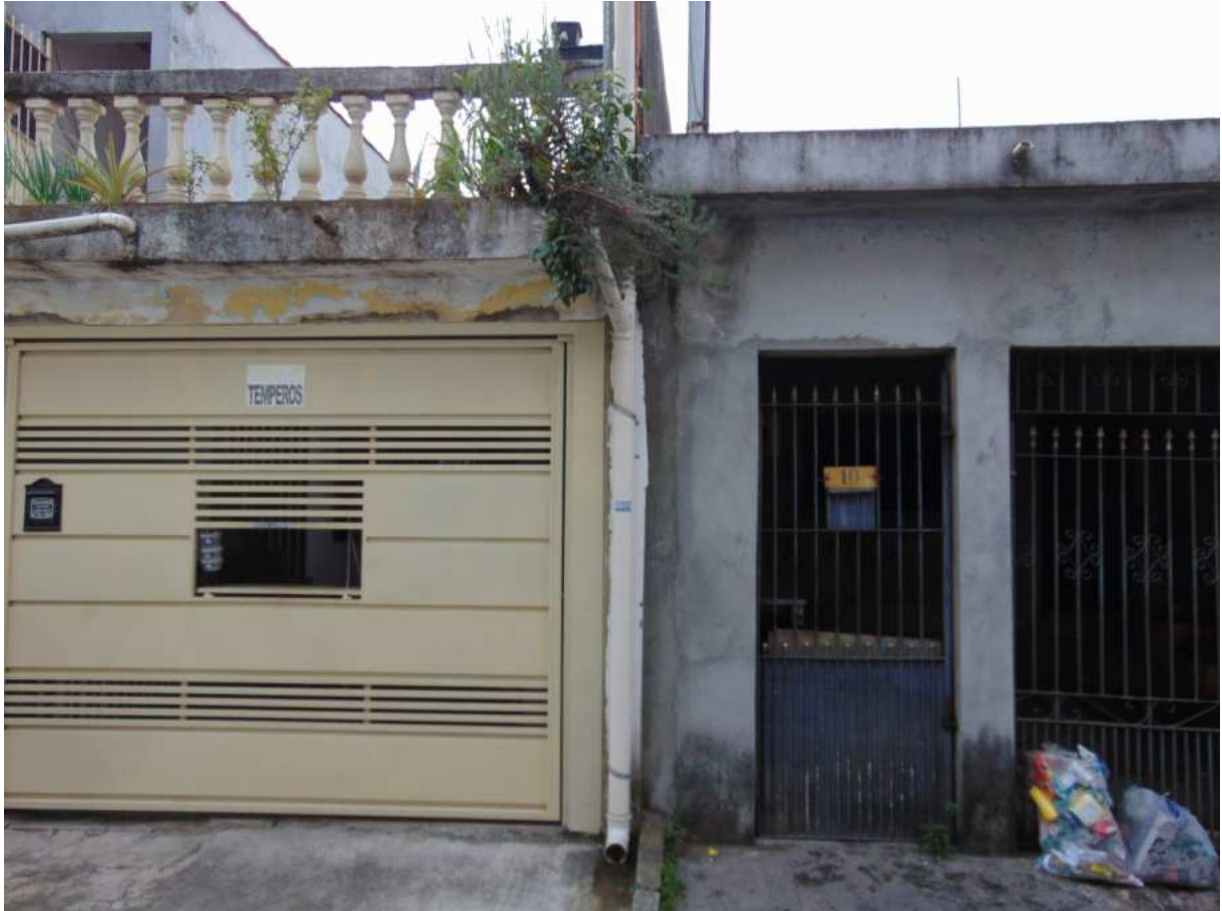
**FOTO N.º 04**

DETALHE DAS PAREDES DAS GARAGENS DAS PARTES.

- Manchas de Infiltrações na parede e na laje da garagem.

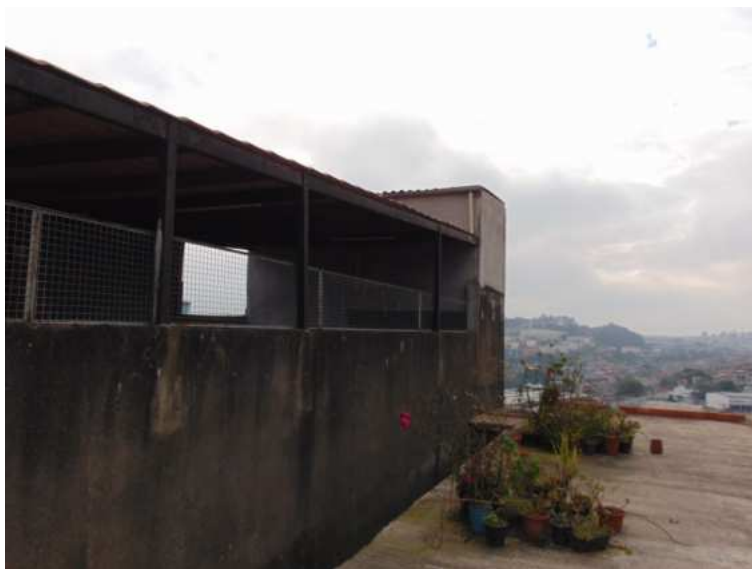
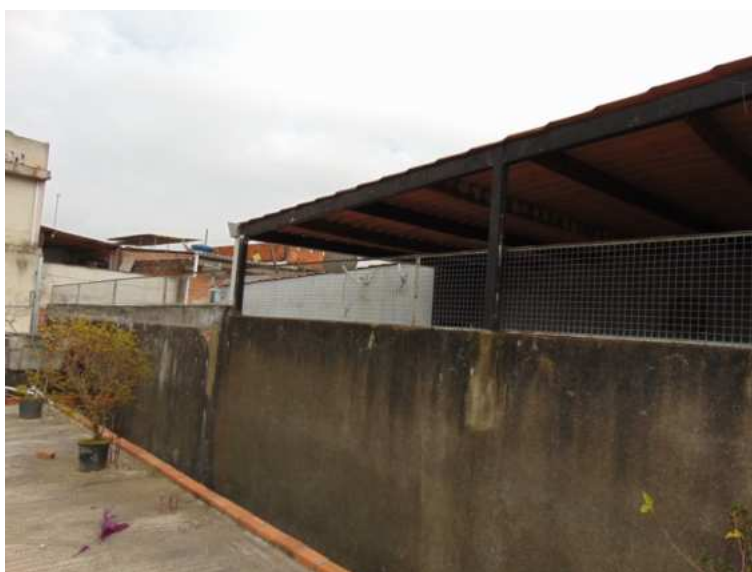
**FOTO N.º 13/14**

VISTAS PARCIAIS DO IMÓVEL DO REQUERIDO, TOMADAS DO IMÓVEL DOS AUTORES.

Ainda, os esgotos primários e secundários do pavimento superior da residência do Requerido estão dispostos do lado oposto a divisa do imóvel dos Autores, estando as tubulações devidamente embutidas e não havendo riscos de vazamentos superficiais e, conseqüentemente, despejo no imóvel dos Autores.

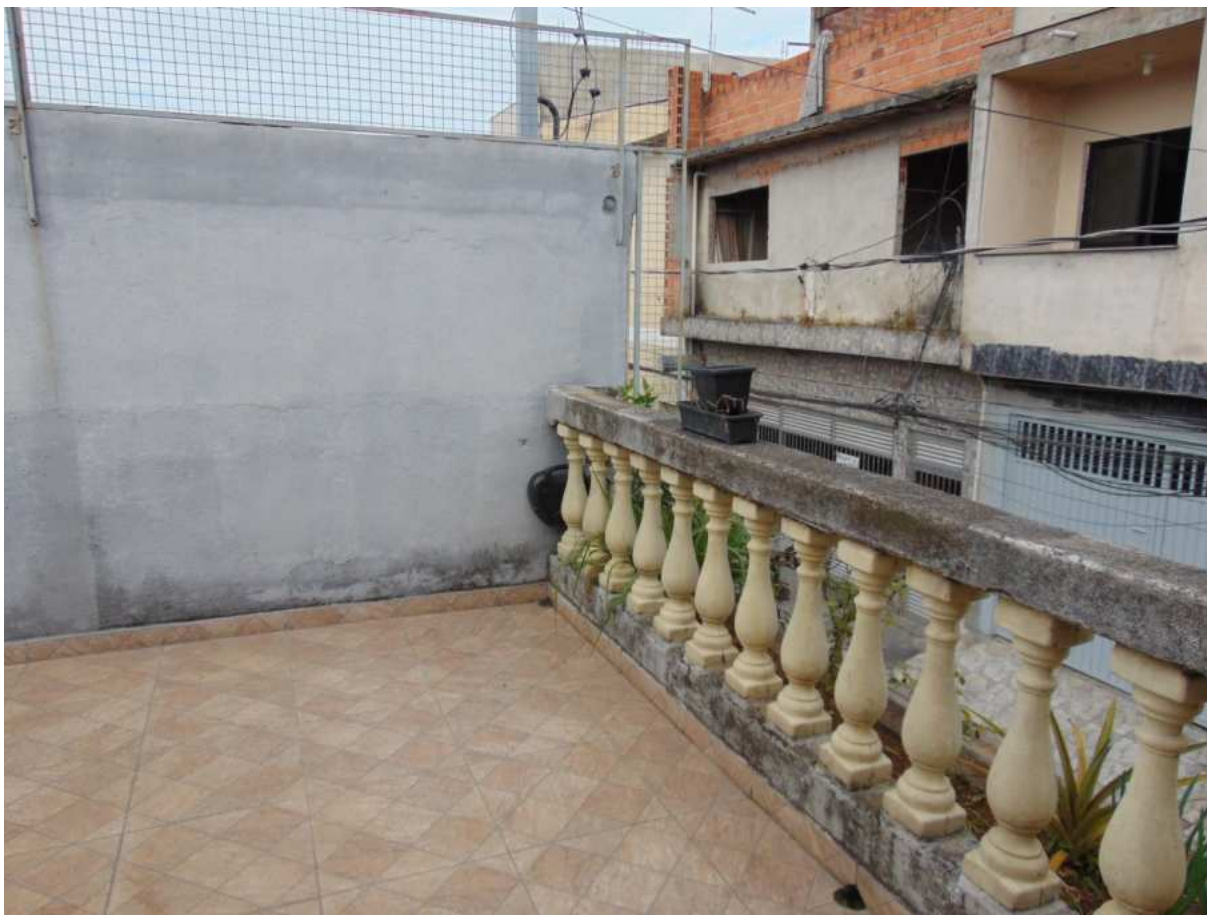
**FOTO N.º 16**

VISTA PARCIAL DA LAJE DA GARAGEM DO REQUERIDO.

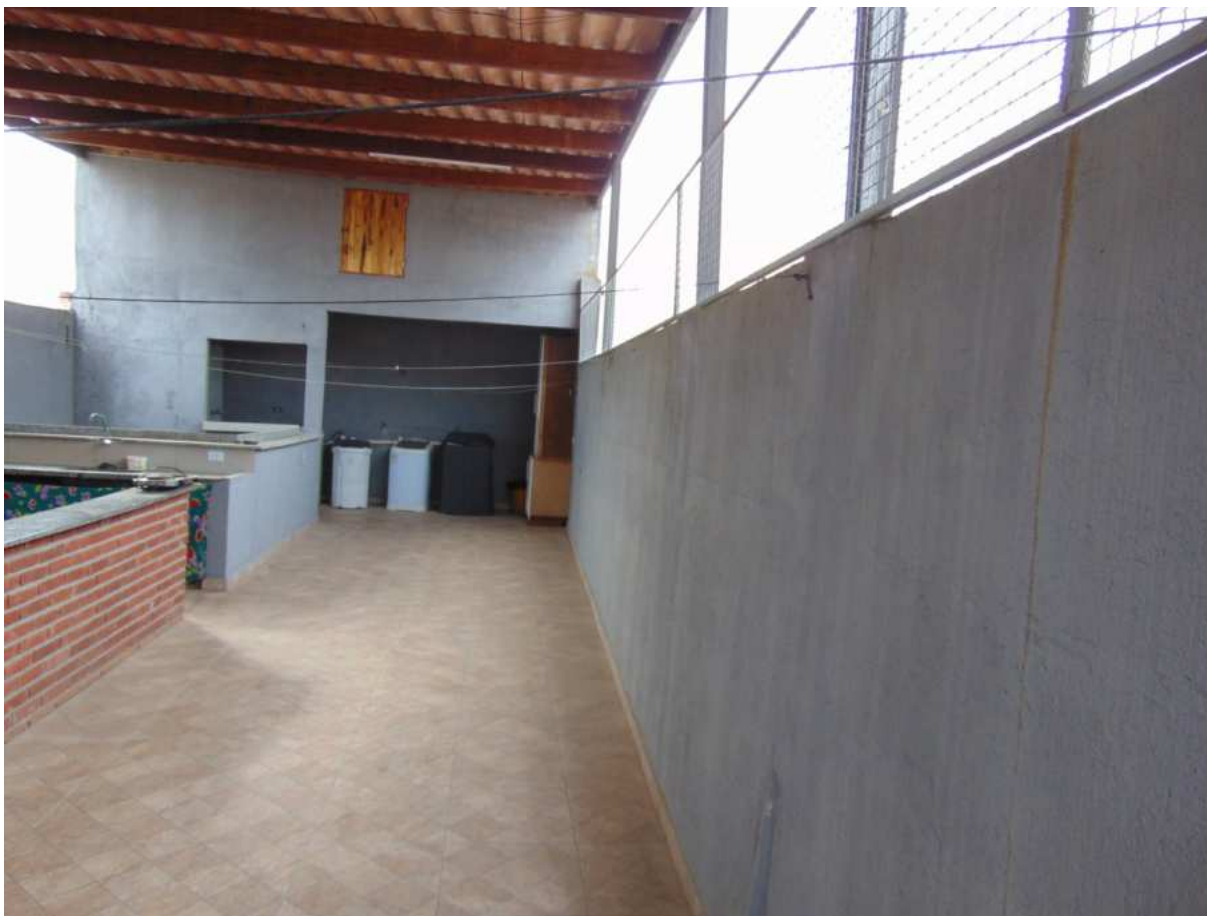
**FOTO N.º 17**

VISTA PARCIAL DO IMÓVEL DO REQUERIDO.

Ademais, existem tubulações de água pressurizada e águas pluviais embutidas em canaletas no muro do Réu, o qual faz divisa com o imóvel dos Autores, mas no dia da diligência, referido muro não apresentava sinais de infiltração ou manchas de umidade.

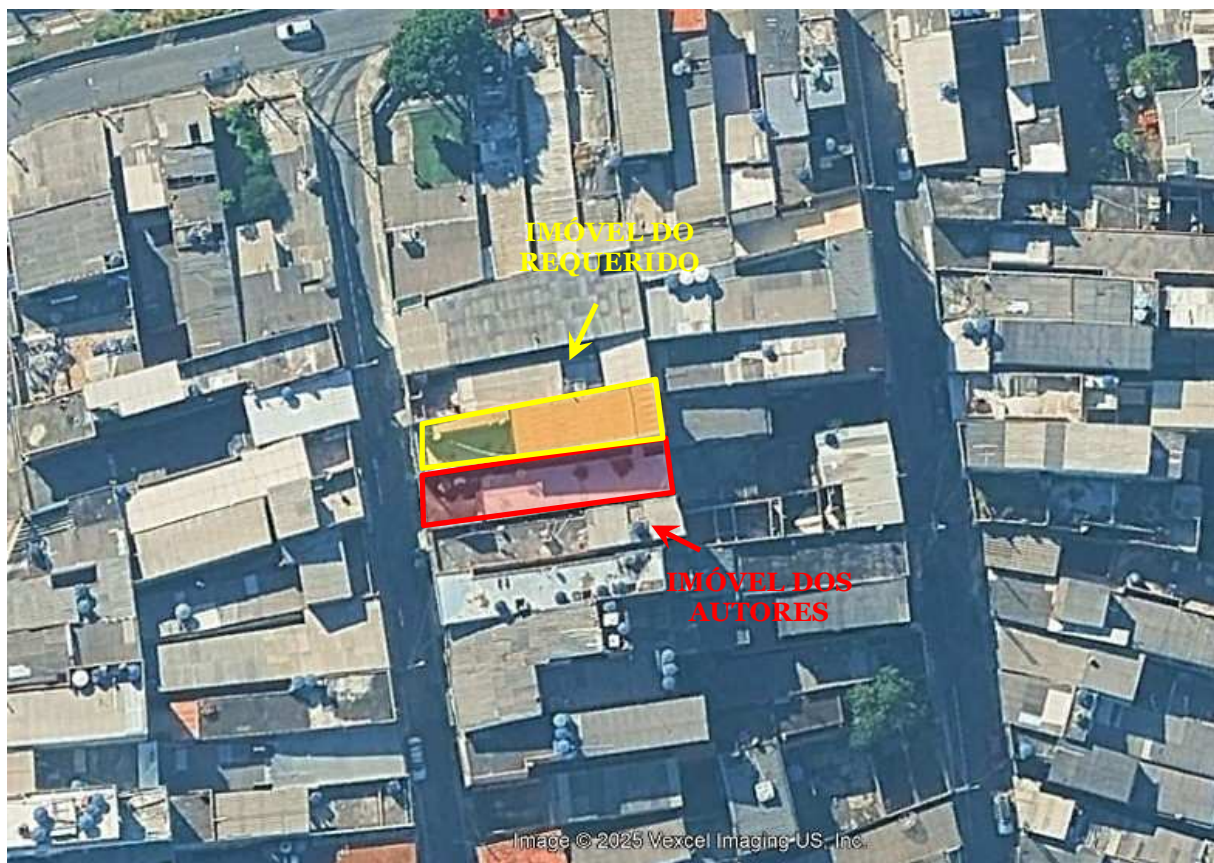
Em vistoria técnica realizada “in loco”, pôde-se observar que o imóvel dos Autores, localizado no endereço supracitado, confronta em sua lateral esquerda, de quem da via olha, com o imóvel do Requerido, como demonstrado abaixo:

Durante a diligência, constatou-se que a laje da garagem dos Autores não possui impermeabilização, bem como o padrão de energia se encontra fixado diretamente na referida laje.

Constatou-se a existência de pontos de infiltração e acúmulo de água, com ocorrência de proliferação de limo (biofilme), indicativa de umidade permanente na superfície.
